# 그것은 1400만년 전으로 거슬러 올라갑니다.

## 1 다이자코 계곡의 대암벽

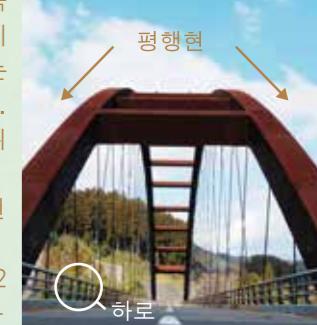
오쿠다케가와 다리는 '하로식 평행현 닐센 로제교'라고 하는 형식입니다.

하로식 평행현이란 평행으로 설치한 2개의 아치 아래쪽에 통로를 만드는 것입니다. 닐센 로제교란 비스듬하게 친케이블로 아치와 도로를 연결하는 구조를 말합니다.

평행현

하로

오쿠다케가와 다리는 다이자코 계곡(오쿠다케가와 강)에 가설된 철교로 높이 75m, 폭 7m, 총 길이 170m, 아치 높이는 28m입니다. 2001년에 완성되었습니다. 건설 목적은 간선 임도 우메에서 오구니 선을 연결하기 위한 것입니다.

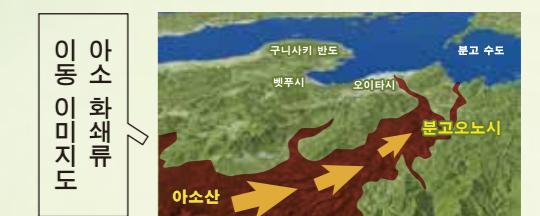
## 이아소 화쇄류 이미지

화산이 분화했을 때에  
화산가스, 경석, 용암, 쇄  
설암 등이 섞인 고온의  
물질이 대량으로 공중에  
분출되는 경우가 있습니다.  
고온의 물질이 낙하해 화산  
주변의 지표면을 덮으면서  
흘러내리는 현상을 화쇄류  
라고 합니다.
